Reparera en Darlington-effektförstärkare från en SM 4646-förstärkare

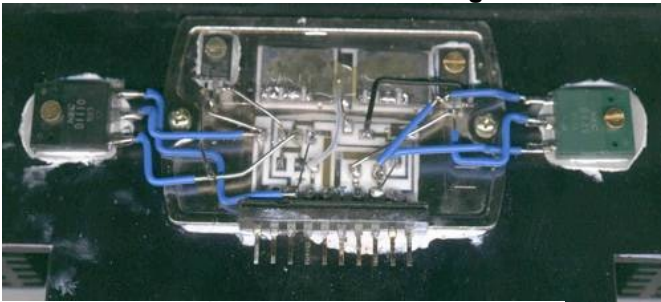
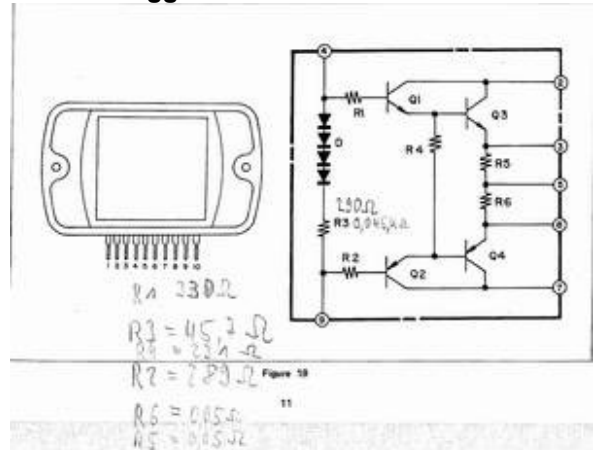
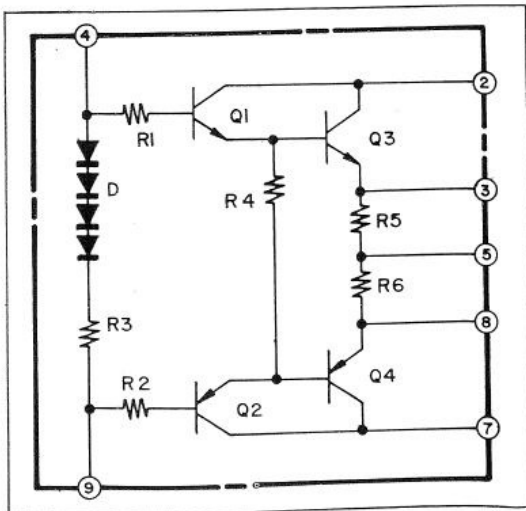
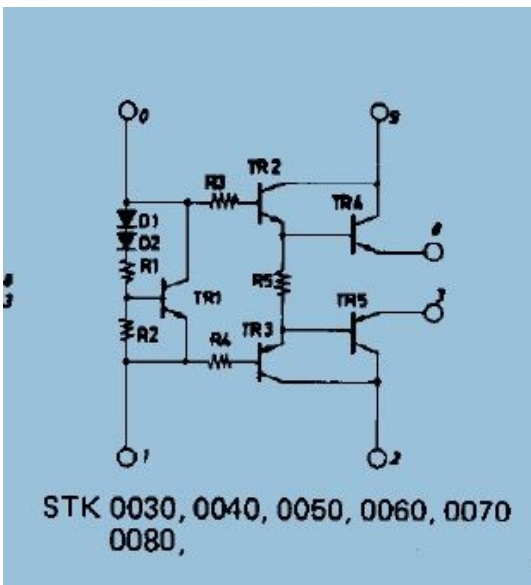
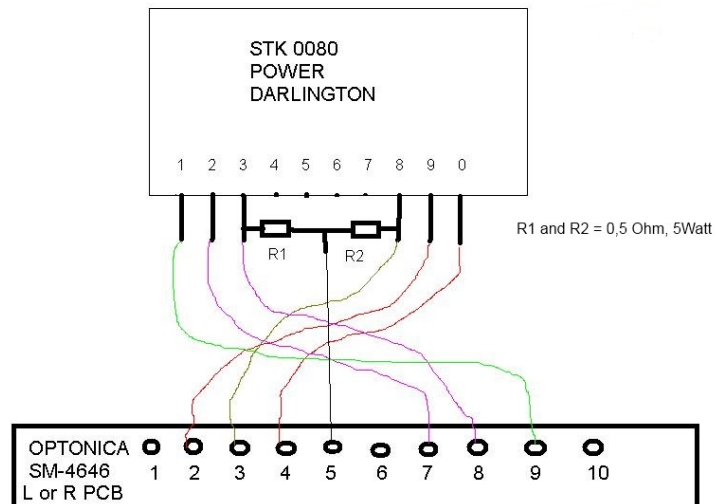
Jag har tittat på det interna kretsschemat för IC i servicemanualen och Du kan också återskapa den med lämpliga transistorer. Från I TVT (Transistor Comparison Table) valde jag ut följande typer:
 Q1 = BD 137 NPN 60V, 1.5A, 12.5W Q2 = BD 138 PNP 60V, 1.5A, 12.5W Q3 = 2SD 1110 NPN 120V, 7A, 80W Q4 = 2SB 849 PNP 120V, 7A, 80W

För att vara så trogen originalet som möjligt satte jag helt enkelt in transistorerna Darlington-höljet löddes in och de ursprungliga dioderna och motstånden byttes ut. begagnad. Sen la jag på locket på IC:n lite på båda sidor Böjd upp och sedan fäst igen med lite lim. Så här ser IC ut nästan original igen. I ordets rätta bemärkelse är det inte en IC men mer om ett fodral för Darlington-effektförstärkaren.

Den stora smällen kom när förstärkaren slogs på, eller så kom den inte. Han Arbetade direkt och i 2 år nu utan problem.

Det finns ingen skillnad i ljud och även förstärkningen av båda Effektförstärkare är desamma. Hittade detta om Darlington ifall nån har nytta av det. lägger in schan/bilderna med.
