Infinity RSb - Renovering 2023

By: Johan Lindgren

Infinity RSb, ett par finlirare från 1978 med ett stort behov av omsorg!

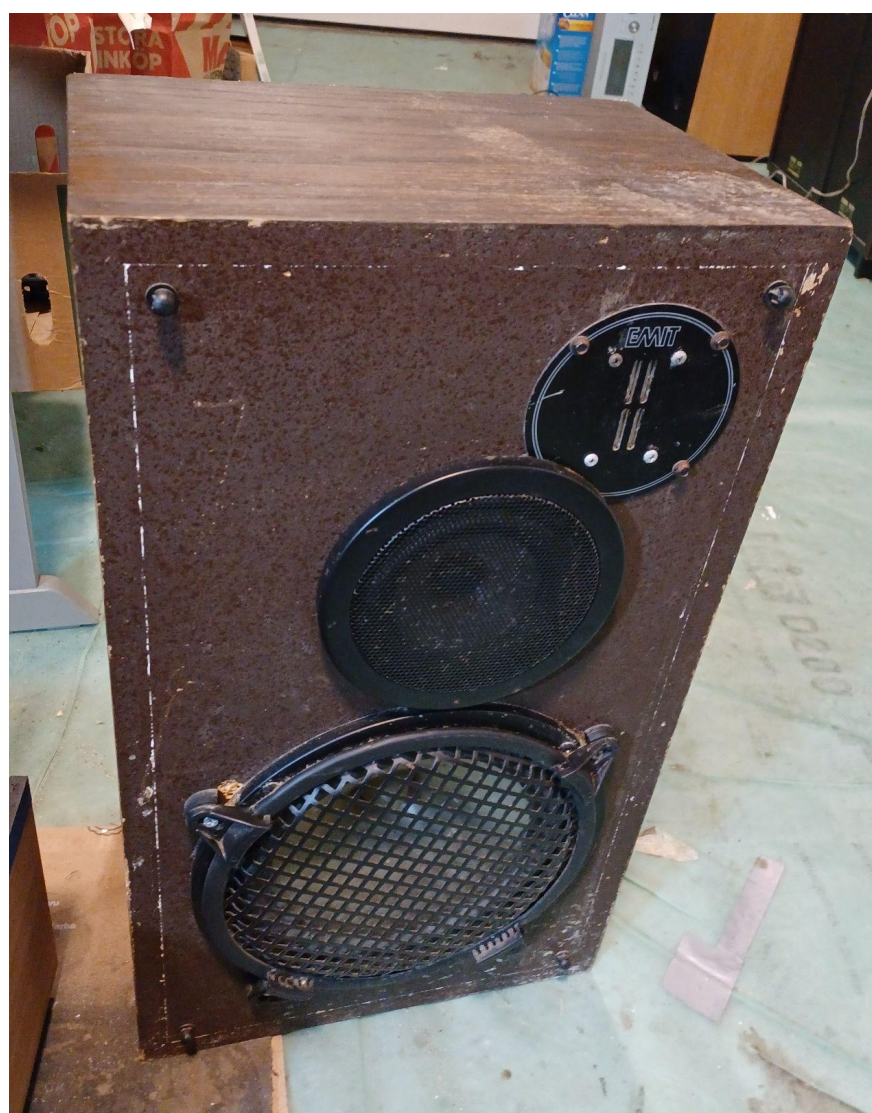
Det första jag tittade på var att elementen såg intakta ut, vilket var första prio. Jag frågade honom om de fungerade, och han sa att de hade funkade, men att senast han lyssnat på dem kom det nästan inget ljud alls ur dem. Det var lite oroväckande information, och jag insåg att

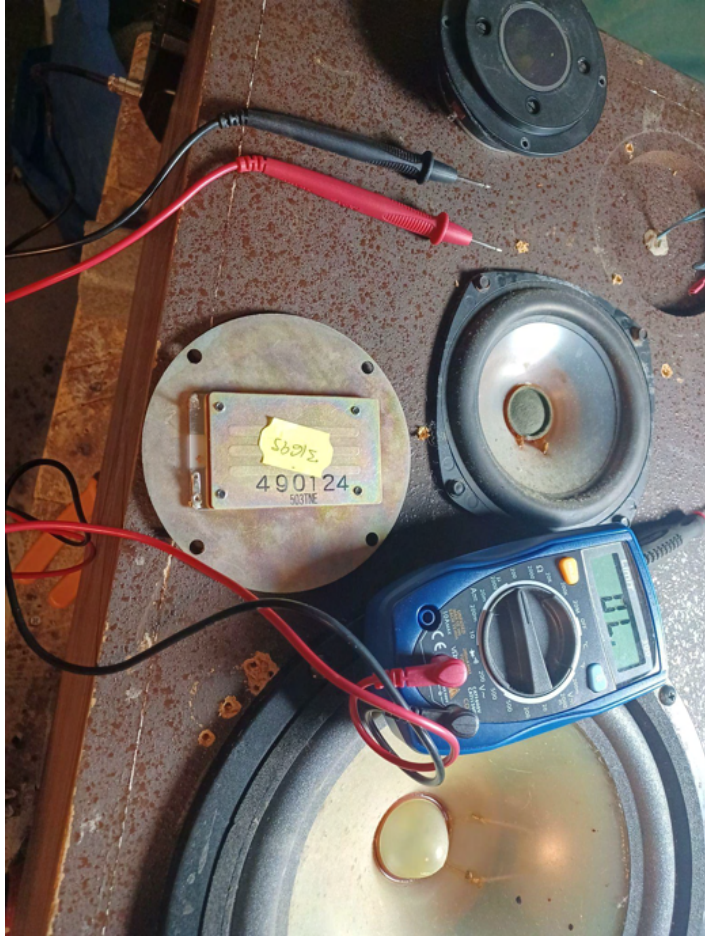
Dock lämnade jag högtalarna i garaget för att kunna läsa på lite mer och planera hur jag skulle angripa dem.

Jag började med att skruva bort EMIT band diskanterna eftersom att jag visste att de har en benägenhet att kunna gå sönder om de misshandlas med fel belastning.

Efter lite mätande med multimeter kan jag tyvärr konstatera att den ena diskanten är helt död. Inte mycket annat att göra än att försöka leta efter nya ersättnings membran eller nya diskanter.

Efter lite förfrågningar i olika FB grupper lyckades jag hitta en vänlig själ som sålde ett par EMIT-ersättningsdiskanter för en billig peng. Jag hade kunnat beställa ett par helt nya membran på nätet och bytt ut men det hade kostat säkert fem gånger så mycket.

När diskanterna kom med posten så såg jag att hålen för membranet var exakt lika, men magneten var något högre, och lite smalare och det inte var exakt samma avstånd mellan skruvhålen. Det gjorde inte så mycket och det kunde jag lösa utan problem. Efter att jag testat diskanterna med multimeter och en snabb ihopkoppling med filtret så hörde jag att de fungerade perfekt.

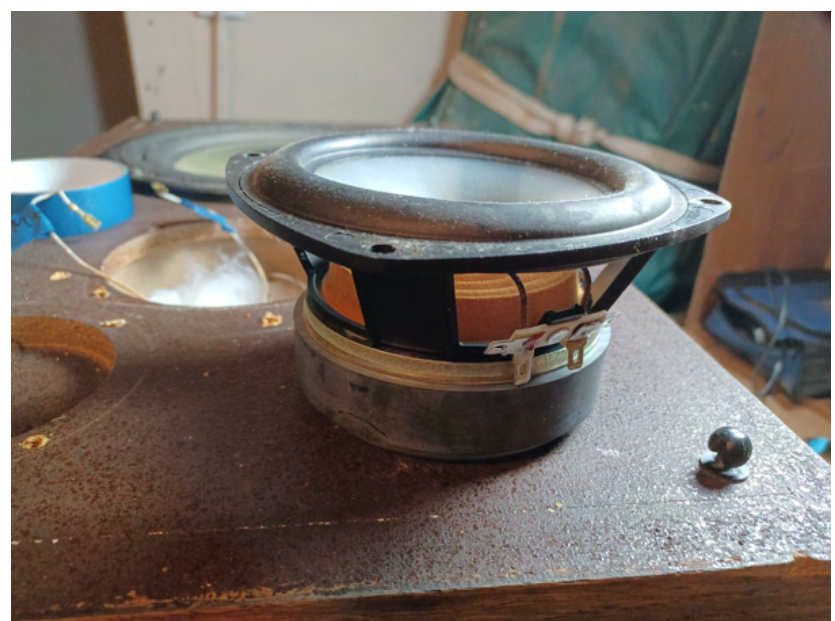
Mellanregistret skruvas ur och jag upptäcker att de har en rejält tilltagen magnet. De är monterade i ett separat rör som går ner till botten på lådan och är fyllt med en ansenlig mängd dämpmaterial. När jag håller i

mellanregistret och gör en snabb jämförelse så ser det ut som att de har nästan lika stor magnet som basen har.

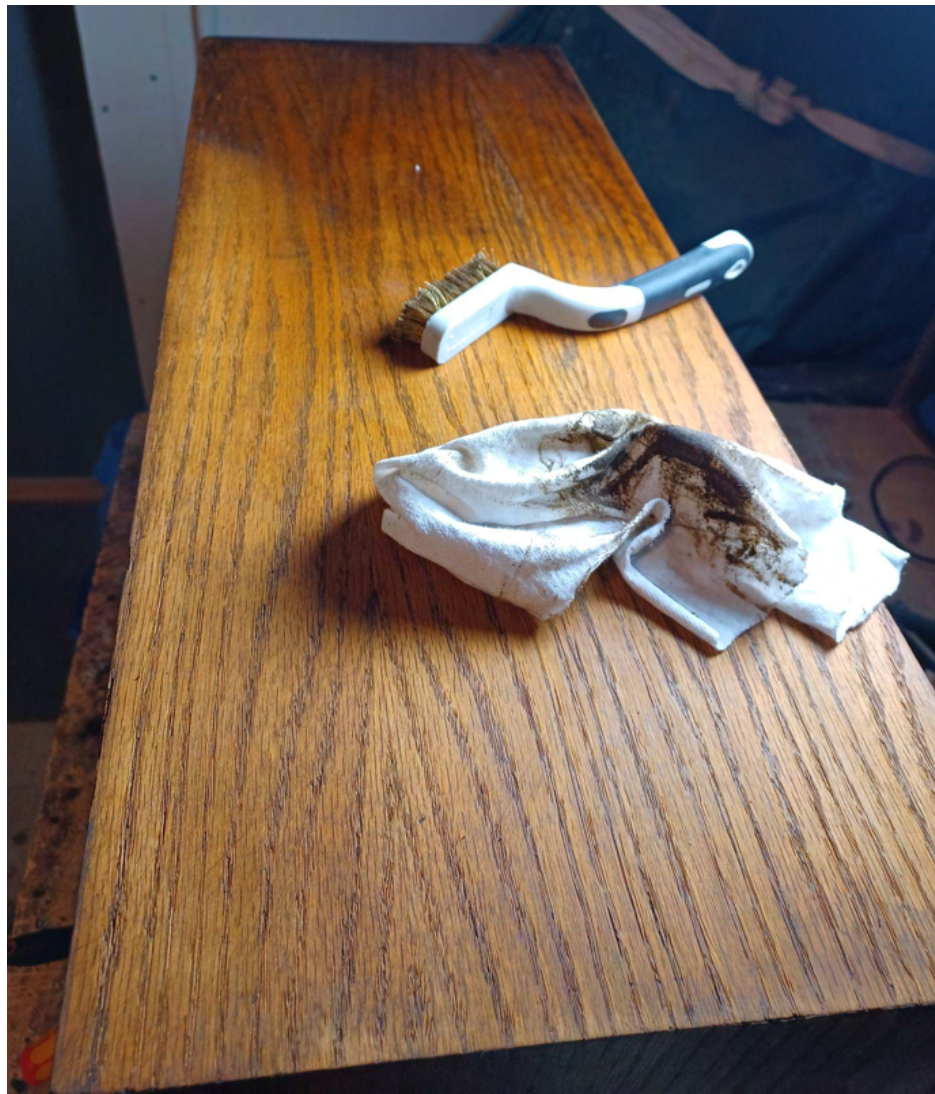
Jag vände på ena högtalaren och testade med lite färgborttagningsmedel/gel. Lät det verka i ca 40 minuter och provade att sickla bort, men det gav ytterst liten effekt. Uppenbarligen var det ingen lack eller vanlig färg som använts, och inget denna färgborttagning bet på. Nästa steg var att försöka spraya på lite hemblandad grovrengöringsmedel och skrubba med skursvamp. Jag märkte efter lite tid att detta bet bättre på färgen/betsen och jag fick en

massa mörkbrun sörja att fastna på svampen. Eller rättare sagt svamparna, för jag använde säkert ett 20-tal svampar som jag fick slänga en efter en när de kleggat igen.

Jag ville inte låta rengöringsmedlet sjunka för djupt in i faneret för jag visste inte riktigt hur det skulle påverka limlagret där under, så det var ganska intensivt gnuggande och torkande i omgångar. När jag var klar med ett varv på båda högtalarna så hjälpte jag till lite att torka ytorna försiktigt med en värmepistol, sedan fick de stå ett par dagar för att torka helt. Sedan repeterade jag processen ännu en gång för att ta bort lite mer mörk färg. Beakta att det endast är 10 grader varmt i garaget, så all torktid tar minst dubbel så lång tid.

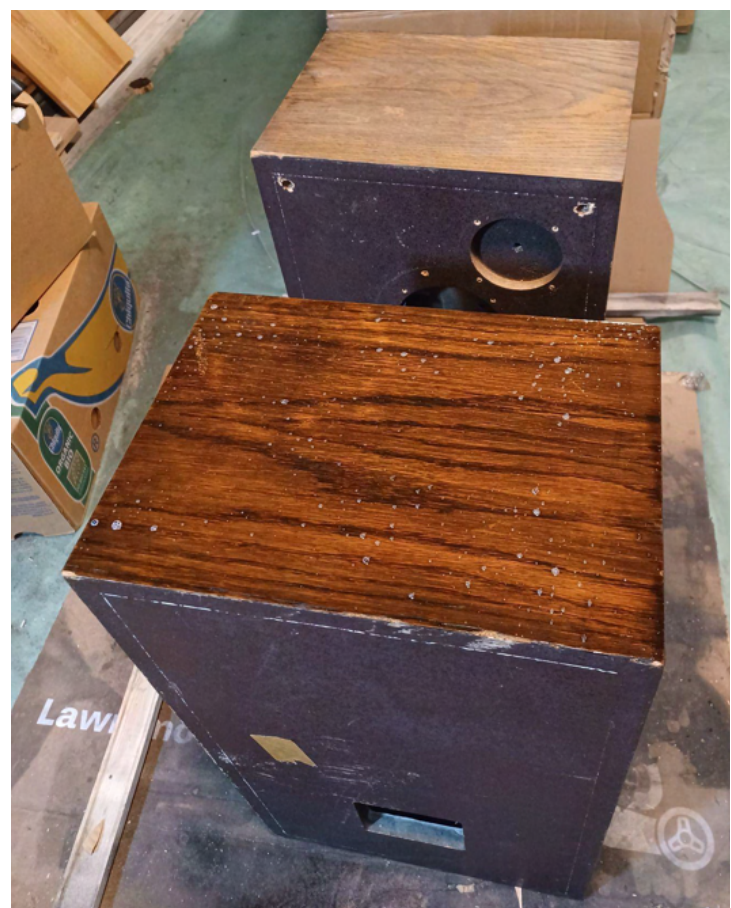
När jag återvände till projektet tyckte jag fortfarande att fanéret hade lite för mörk ton. Dessutom fanns det en del mörka ojämna partier på vissa sidor. På undersidan av ena högtalaren så fanns den stora mörka rosen efter fuktskadan, och jag insåg att jag aldrig skulle få bort den helt, vilket inte gjorde så mycket med tanke på placeringen. Dock ville jag försöka ljusa ner de andra fläckarna och även försöka ljusa ner hela faneret lite mer, så därför gav jag mig på Oxalsyra.

Grundkonceptet är dock relativt enkelt. Man löser upp Oxalsyran som är i pulverform i varmt vatten och rör om tills dess att det inte längre finns något kvar i fast form. Observera att Oxalsyra är frätande och inte bra för varken hud, ögon eller luftvägar så det är viktigt att ha skyddsglasögon, mask och handskar på sig när man jobbar med det, Det är inte så bra om det skulle sprätta i ögonen kan jag meddela.

När man stryker på Oxalsyran går det bra att göra det med en bred pensel eller svamp. Det ska inte duttas på bara de mörka fläckarna, utan det skall strykas på jämt över hela ytan. Annars är det ändå risk för att det blir bleka ringar och fläckar i kanterna på det olika skiftande partierna. Oxalsyran arbetar på det mörka hur som helst. Pensla/stryk på över hela ytan och låt verka. Torka sedan av, och repetera tills dess att mörkheten har börjat försvinna. Efteråt använder jag bara en vatten/såpa blandning och torkar bort resterna av oxalsyran.

Jag tycker att oxalsyran hade god blekande effekt på dessa högtalare, och förutom den mörka fläcken på undersidan så blev det överlag ett bra resultat.

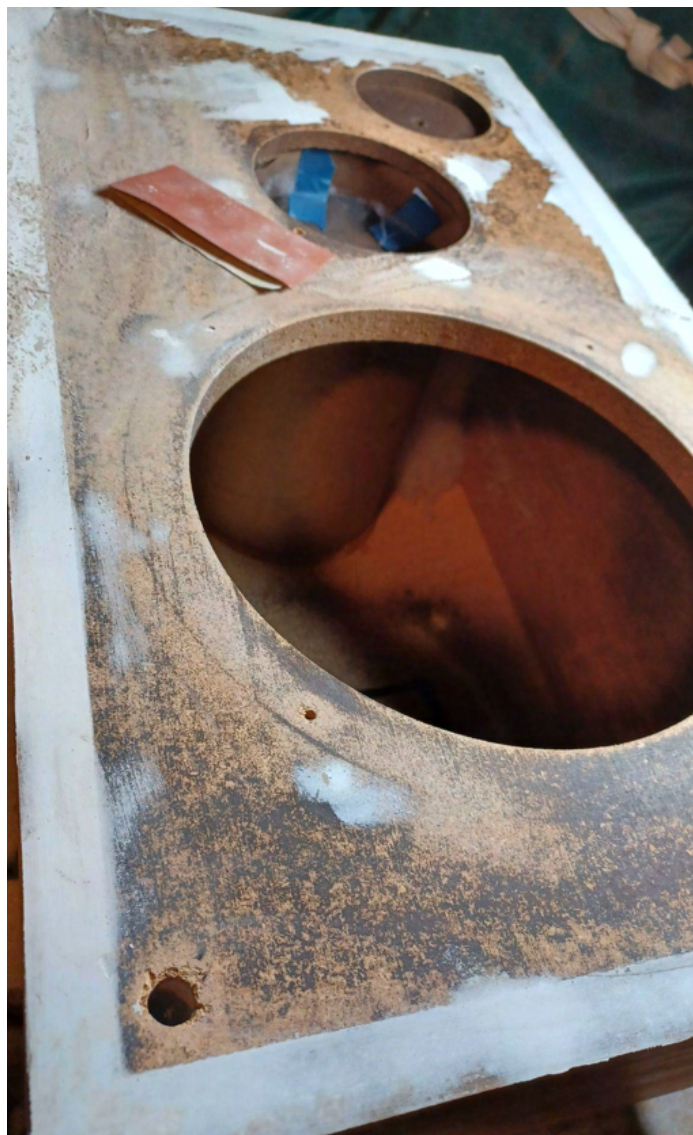
Även om jag tycker att färgborttagningen och den blekande behandlingen med oxalsyra blev bra så var det ganska avslöjande och jag förstod nu varför de hade valt att fulbetsa högtalarna. Det var ganska många repor, skav- och stötmärken på båda lådorna. Det var definitivt på gränsen till att jag ansåg att det skulle gå att laga med laxstift och spackel. Men envis som jag är så beslöt jag mig ändå för att kämpa vidare.

Efter att jag handslipat med 120 och 240 korns sandpapper och slipsvamp några varv så tyckte jag att ytan blev bra. Det fanns fortfarande några repor som var synliga, men jag ville inte fortsätta slipa med risk för att tränga igenom fanéret och förstöra ytan helt. Några repor kan få vara kvar, det gör egentligen inget och ger lite historieberättande patina. Det är nästan så att jag hellre bevarar originalfanéret med lite små repor, än att fanéra om båda lådorna, vilket är både omständligt och kostsamt.

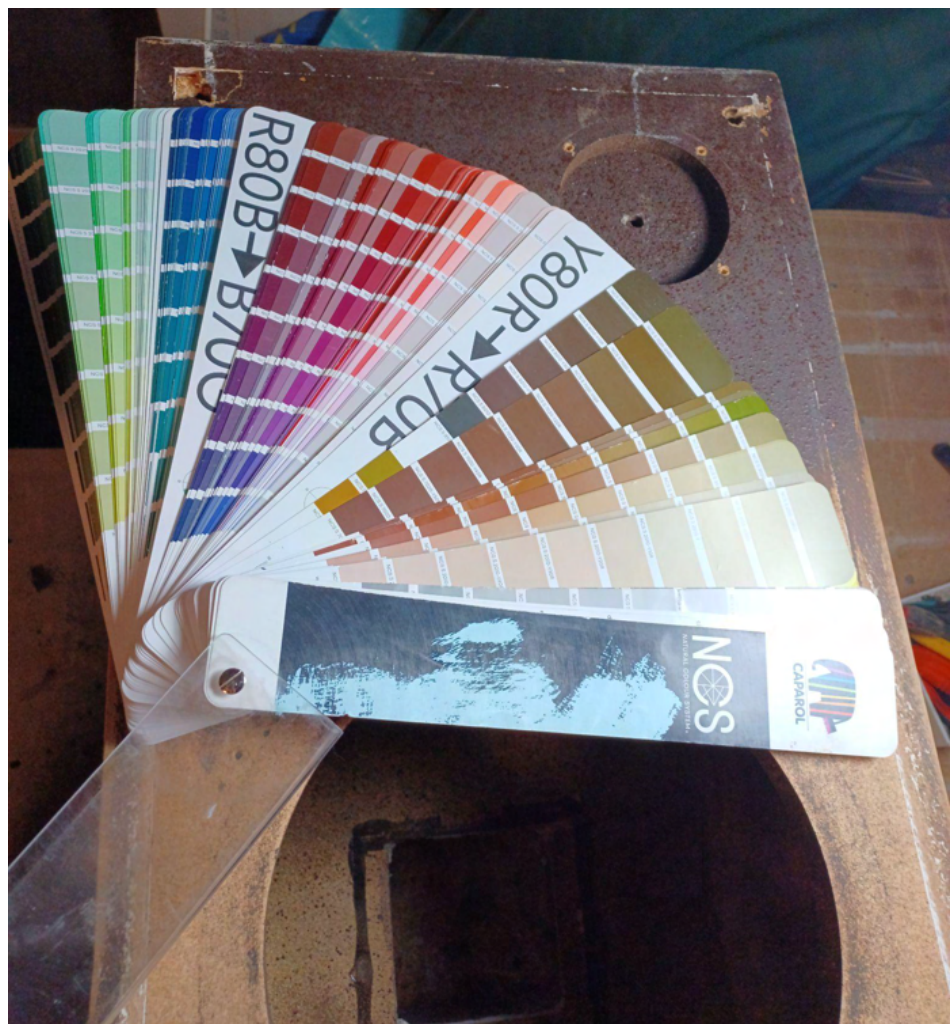
Det kändes lite omständigt att kånka en högtalare till färgaffären för att matcha rätt kulör, så jag lånade istället hem en färgkarta som jag själv kunde försöka matcha. Jag har jobbat en hel del med både tryckfärger och färglära när jag tidigare jobbat som grafiker och webbdesigner, så det är inte ett främmande koncept. Kruxet ligger nästan alltid i ljussättningen i normalt inomhusljus för att försöka hitta rätt ton. Det blir lätt förvirrande att stå på i en butik med den belysningen och fyra miljoner andra färgintryck som "blöder" in i din bedömning.

Jag hittar ingen färgkod i kartan som jag tycker stämmer helt överens med originalfärgen, så jag behövde diskutera med personalen i färgaffären och beskriva problemet lite och vi kommer fram till att de ska bryta i 20 % mer svart, vilket resulterade i den brunton jag ville ha.

Väl hemma började jag att maskera sidorna med tejp för att sedan använda en liten skumgummiroller att måla med. Lättsamt att arbeta med och efter tre varv varv jag nöjd.

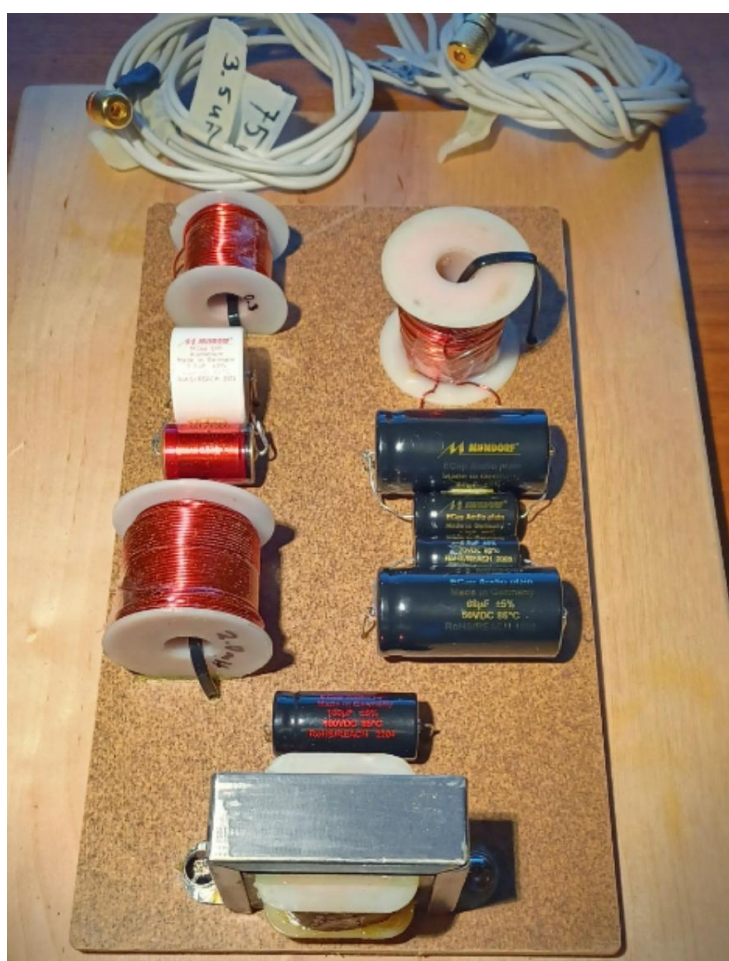
Som jag nämnde tidigare så var inte dessa filter direkt vackra och lättöverskådliga. För ovanlighetens skull så hittade jag ett seriöst filterschema på Internet som visade hur allt var planerat och faktiskt väl genomtänkt till denna 3-vägare. Enligt schemat så är det delat vid 600Hz, 4000Hz.

Dock fanns det en del saker som gav mig lite huvudbry, förutom det faktum att allt såg väldigt rörigt ut och det var lite knepigt att spåra hur alla kopplingar faktiskt stämde överens med schemat. Basen och mellanregister var fasvänd, och det förenklade inte direkt att de valt att växla sida på röd och svart inkommande kabelanslutning på filtret. Jag fick helt enkelt märka upp alla kablar och komponenter innan jag lödde bort dem på ena filtret, för att sedan kunna vända på allt och montera in de nya komponenterna igen. Det låter kanske inte så svårt för alla som har erfarenhet hur man bygger egna filter, men jag upplevde faktiskt att dessa var lite förvirrande.

Så det var bara att beställa nya kondensatorer motsvarande värden på original. Efter lite experttips från Per PK så valde jag att gå på Mundorf elektrolyter för bas och mellanregister och köra på Mundorf Evo MKP på diskanten. Det var rätt så väl tilltagna värden på mellan och bas, och det som förbryllade lite var att det satt två st 75 uF på mellanregistret, varav den ena var parallellkopplad med en 1.5 mH spole. Men jag ifrågasätter inte ursprunglig design på detta filter. Finns nog en vettig tanke bakom detta val. Det var inte lätt att hitta nya kondingar med 75 uF i värde till mellanregistret så jag valde att istället parallellkoppla 68+6,8uF. Däremot så var de lätt att hitta en 100uF ersättare för basen. För diskanten satt det en 3,5 uF i original, men även detta gick inte att hitta så då valde jag istället en 3.3uF Mundorf Evo som jag valde att

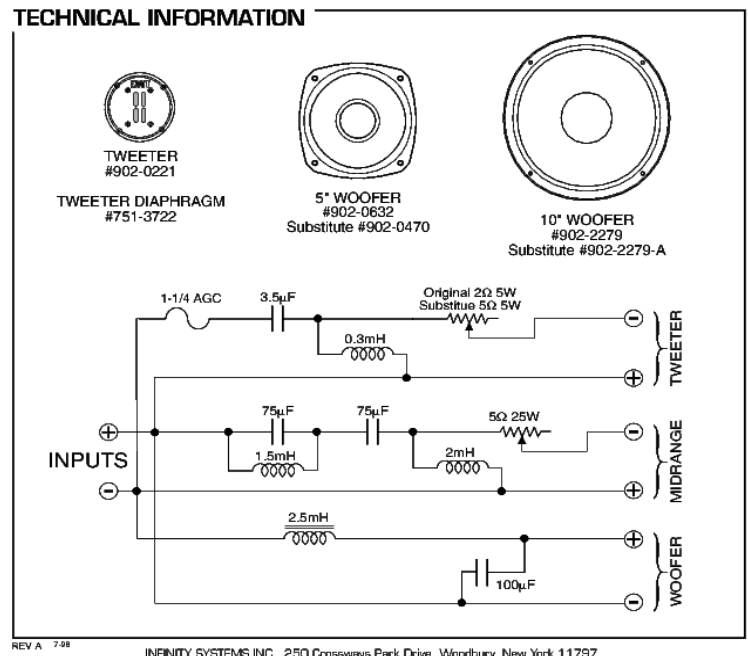
RSB Reference Standard 3-Way Speaker

- Nominal Impedance: 4 ohms
- Power Rating: 25-150 watts RMS
- Crossover Frequencies: 600Hz, 4000Hz
- Frequency Response: 45Hz-32kHz +/-3dB

- 1x - EMIT Electromagnetic Induction Tweeter
- 1x - 5" (12.5cm) Polypropylene Midrange
- 1x - 10" (25.4cm) RS Woofer with Polypropylene Cone
- Dimensions: 28.1" x 14.4" x 10.0" (63.5cm(H) x 35.5cm(W) x 25.4cm(D))
- Cabinet: Not Sold
- Grille: NLA
- Tweeter Level Control: #145-0103
- Midrange Level Control: #145-0103
- Crossover: NLA
- Logo: NLA

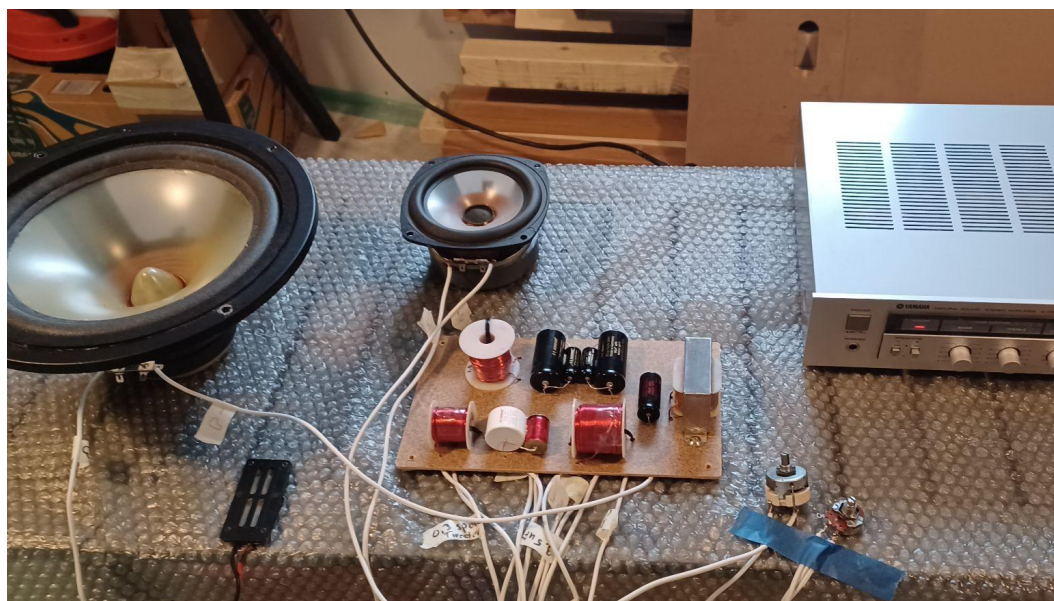
element. Det var svårt att fånga någon direkt kvalitet ur respektive element när de låg på en bänk "open baffel", men jag kunde höra att de reagerade på tonjusteringar och det fanns inga konstiga missljud eller klipp någonstans. Dessutom reagerade potentiometrarna som de skulle, vilket jag hade tvivlat starkt på med tanke på hur de såg ut när jag började.

Till skillnad från ormboet som satt där i original på baksidan av kontaktterminalen som var ca 10 x 10 cm så tillverkade jag ett nytt fristående filterkort som var ca 12 x 25 cm. Det blev luftigt och fint på alla sätt, men det fanns inga makter att det skulle rymmas på bakstycket i lådan eftersom mellanregistrets rör gick hela vägen mot bakstycket och tog bort all potentiell plats för mitt kort. Men sidorna var ju rena, så det var bara att märka upp och skruva fast där istället. Det var nu jag insåg att min uppskattade avståndsbedömning från kort till kontaktterminaler när jag tillverkade kortet, inte riktigt var laserskarp. Det var säkert 10-15

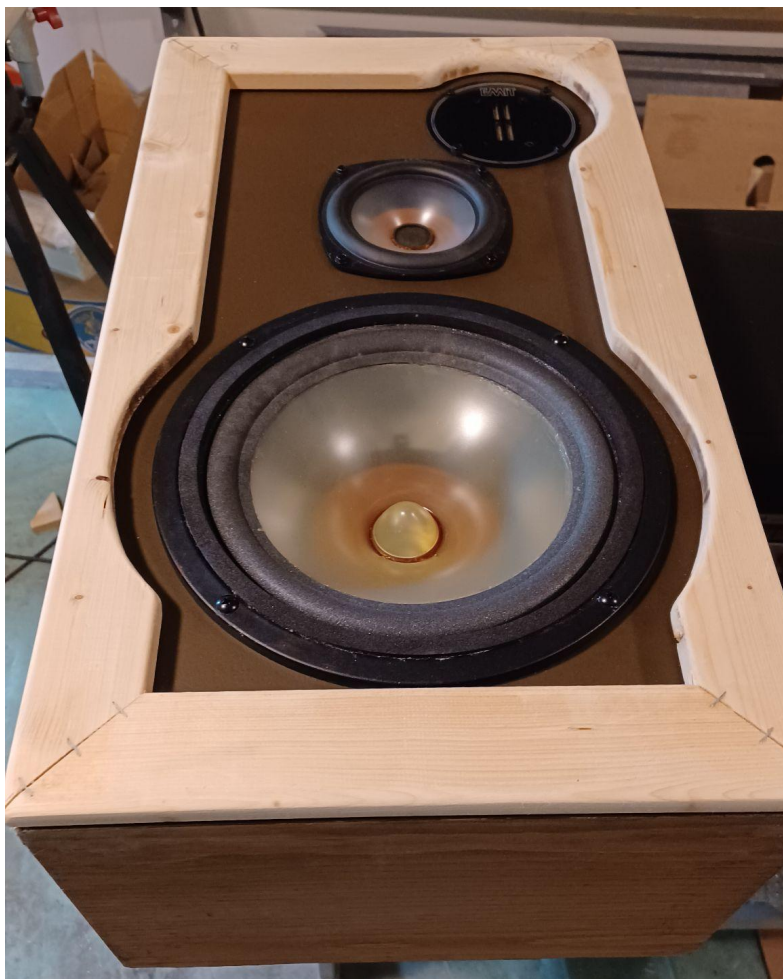
Uppenbarligen var det inte lätt för vissa att förstå hur jag konstruerat ramen till de nya frontarna när jag gjorde ett inlägg på FB. Åtminstone för de som började kommentera innan de läst igenom hela texten tittat på fotot och försökt att tänka lite mindre tvådimensionellt.

Nu var det ju inget magiskt trolleri bakom ramkonstruktionen direkt, det var fyra brädor/ribbor som stiftades och limmades ihop. Dessa var återbrukade från en Ikea spjålsäng för de som är nyfikna.
